**EKSPERTYZA KONSTRUKCYJNA**

<p><b>SED PROJEKT</b> Piotr Zawadka Al. Jachowicza 17A 09-402 Płock tel. 024 364 22 66</p>	
NAZWA OPRACOWANIA	<p><b>EKSPERTYZA TECHNICZNA</b></p> <p>Drewniany parterowy dom mieszkański z I połowy XIX wieku zlokalizowany w Bieżuniu przy ul. Zamkowej 4</p>	
AUTORZY OPRACOWANIA	imię i nazwisko	Pieczętka i podpis
	dr inż. Marek Kapela Rzeczoznawca Budowlany Nr uprawnień: 31/4/96	Rzeczoznawca Budowlany dr inż. Marek Kapela ul. Jachowicza 17A 09-402 Płock, tel. 024 364 22 66 tel. (0-24) 33 34 81
	mgr inż. Piotr Zawadka Nr uprawnień: MAZ/0052/POOK/07	<p><b>PROJEKTANT KONTRUKCJI BUDOWLANYCH</b></p> <p><i>Marek Kapela</i></p> <p>Uprawnienia budowlane do projektowania bez ograniczeń w specjalności konstrukcyjno-budowlanej Nr ewid. MAZ/0052/POOK/07</p>
ZAWARTOŚĆ OPRACOWANIA	<b>Wg spisu treści</b>	
DATA OPRACOWANIA	Wziesień 2009r.

Przedmiotem opracowania jest drewniany budynek mieszczący z I połowy XIX wieku, znajdujący się w Bieżuniu przy ul. Zamkowej. Budynek wpisany jest do rejestru zabytków pod numerem rejestr. 247-A z dnia 19.05.1991r.

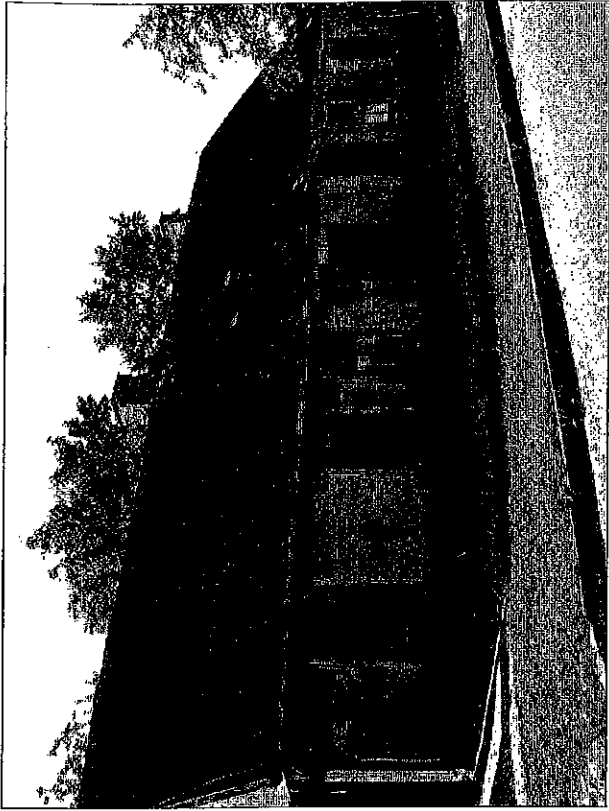
Fot. Nr 1 – Widok elewacji północnej budynku od strony ul. Zamkowej – widok wejścia głównego do budynku

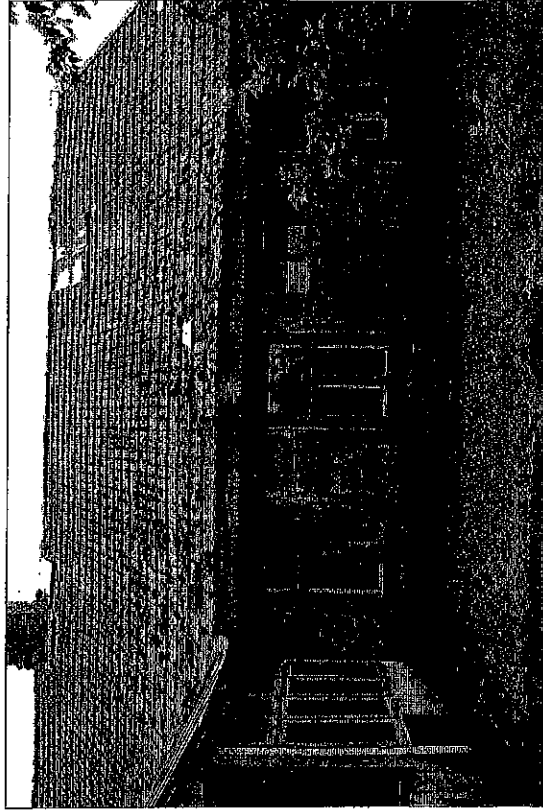
Fot. Nr 2 – Widok fragmentu elewacji południowej budynku od strony osiedla  
STAROSTWO POWIATOWE  
w Żurominie

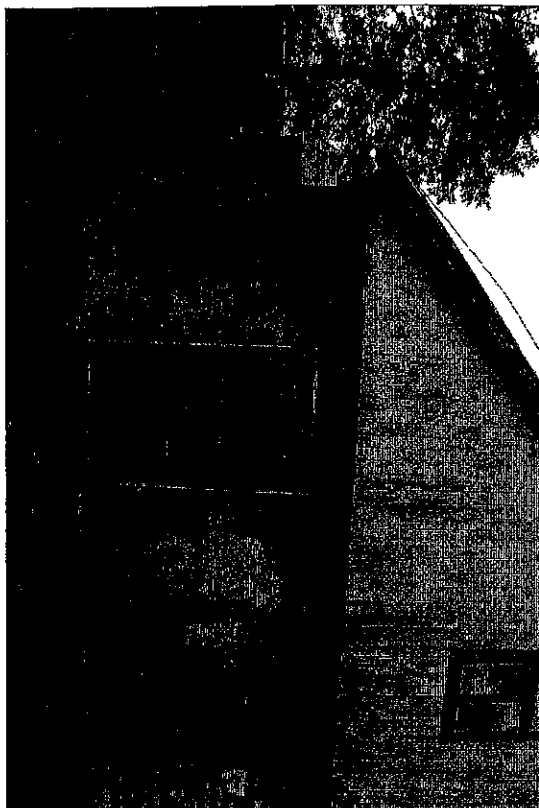
Fot. Nr 3 – Widok fragmentu ściany szczytowej – widok „surników” ściennych, detale połączeń w narożniku na tzw. „rybi ogon”

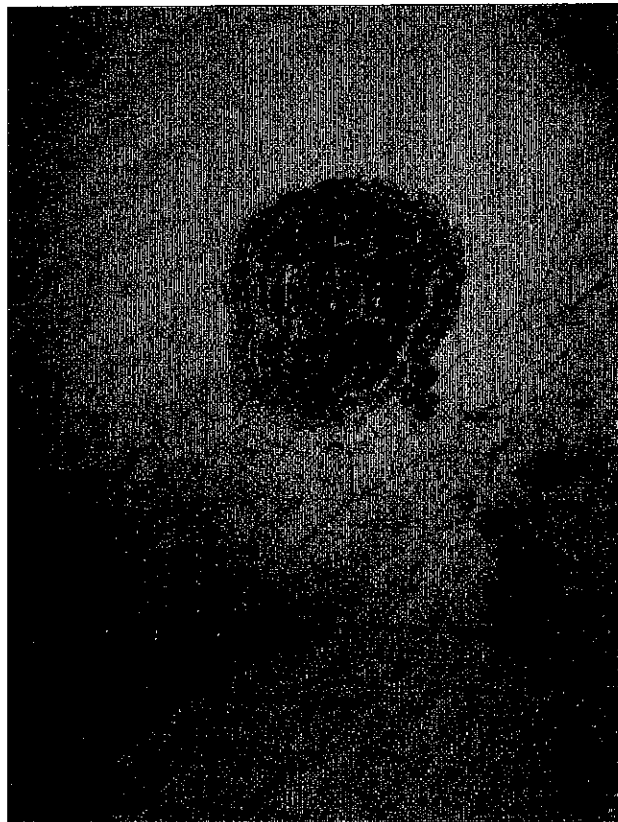
Zagrzybienie elementów ścian stwierdzono zwłaszcza w dolnych elementach ścian, mających kontakt z wilgocią penetrującą od strony fundamentów. Najczęściej mamy do czynienia ze stroczkiem domowym (grzyb domowy właściwy *Serpula lacrymans*), powodującym brunatną zgniliznę drewna oraz z grzybami powodującym butwienie drewna z gatunków „a” (fot. nr 12). Ogniska zagrzybienia widoczne są również w wielu miejscach w postaci lokalnych wykwitów na wyprawach tynkowych, sięgających aż do belek drewnianych (fot. nr 13).

Fot. Nr 13 – Widok całkowicie zniszczonej wyprawy tynkowej, spowodowanej silnym zawilgoceniem, widoczna wykwity pleśni i grzybów
