**EKSPERTYZA KONSTRUKCYJNA**

<p><b>SED PROJEKT</b> Piotr Zawadka Al. Jachowicza 17A 09-402 Płock tel. 024 364 22 66</p>	
NAZWA OPRACOWANIA	<p><b>EKSPERTYZA TECHNICZNA</b></p> <p>Drewniany parterowy dom mieszkański z I połowy XIX wieku zlokalizowany w Bieżuniu przy ul. Zamkowej 4</p>	
AUTORZY OPRACOWANIA	imię i nazwisko	Pieczętka i podpis
	dr inż. Marek Kapela Rzeczoznawca Budowlany Nr uprawnień: 31/4/96	Rzeczoznawca Budowlany dr inż. Marek Kapela ul. Jachowicza 17A 09-402 Płock, tel. 024 364 22 66 tel. (0-24) 33 34 81
	mgr inż. Piotr Zawadka Nr uprawnień: MAZ/0052/POOK/07	<p><b>PROJEKTANT KONTRUKCJI BUDOWLANYCH</b></p> <p><i>Marek Kapela</i></p> <p>Uprawnienia budowlane do projektowania bez ograniczeń w specjalności konstrukcyjno-budowlanej Nr ewid. MAZ/0052/POOK/07</p>
ZAWARTOŚĆ OPRACOWANIA	<b>Wg spisu treści</b>	
DATA OPRACOWANIA	Wziesień 2009r.

Przedmiotem opracowania jest drewniany budynek mieszczący z I połowy XIX wieku, znajdujący się w Bieżuniu przy ul. Zamkowej. Budynek wpisany jest do rejestru zabytków pod numerem rejestr. 247-A z dnia 19.05.1991r.

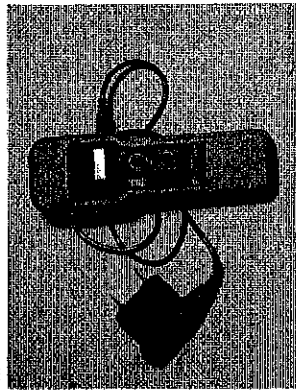
Badaniom wilgotnościomierzem Protimeter Surveymaster poddano odsonięte elementy drewnie budynku.

Zakres badań został podany na szkicu rysunkowym.
